Circulair paviljoen

// **Locatie:** Gustav Mahlerlaan,
Amsterdam

// **Opdrachtgever:** ABN AMRO
Amsterdam

Duurzaam met oud hout en kleding

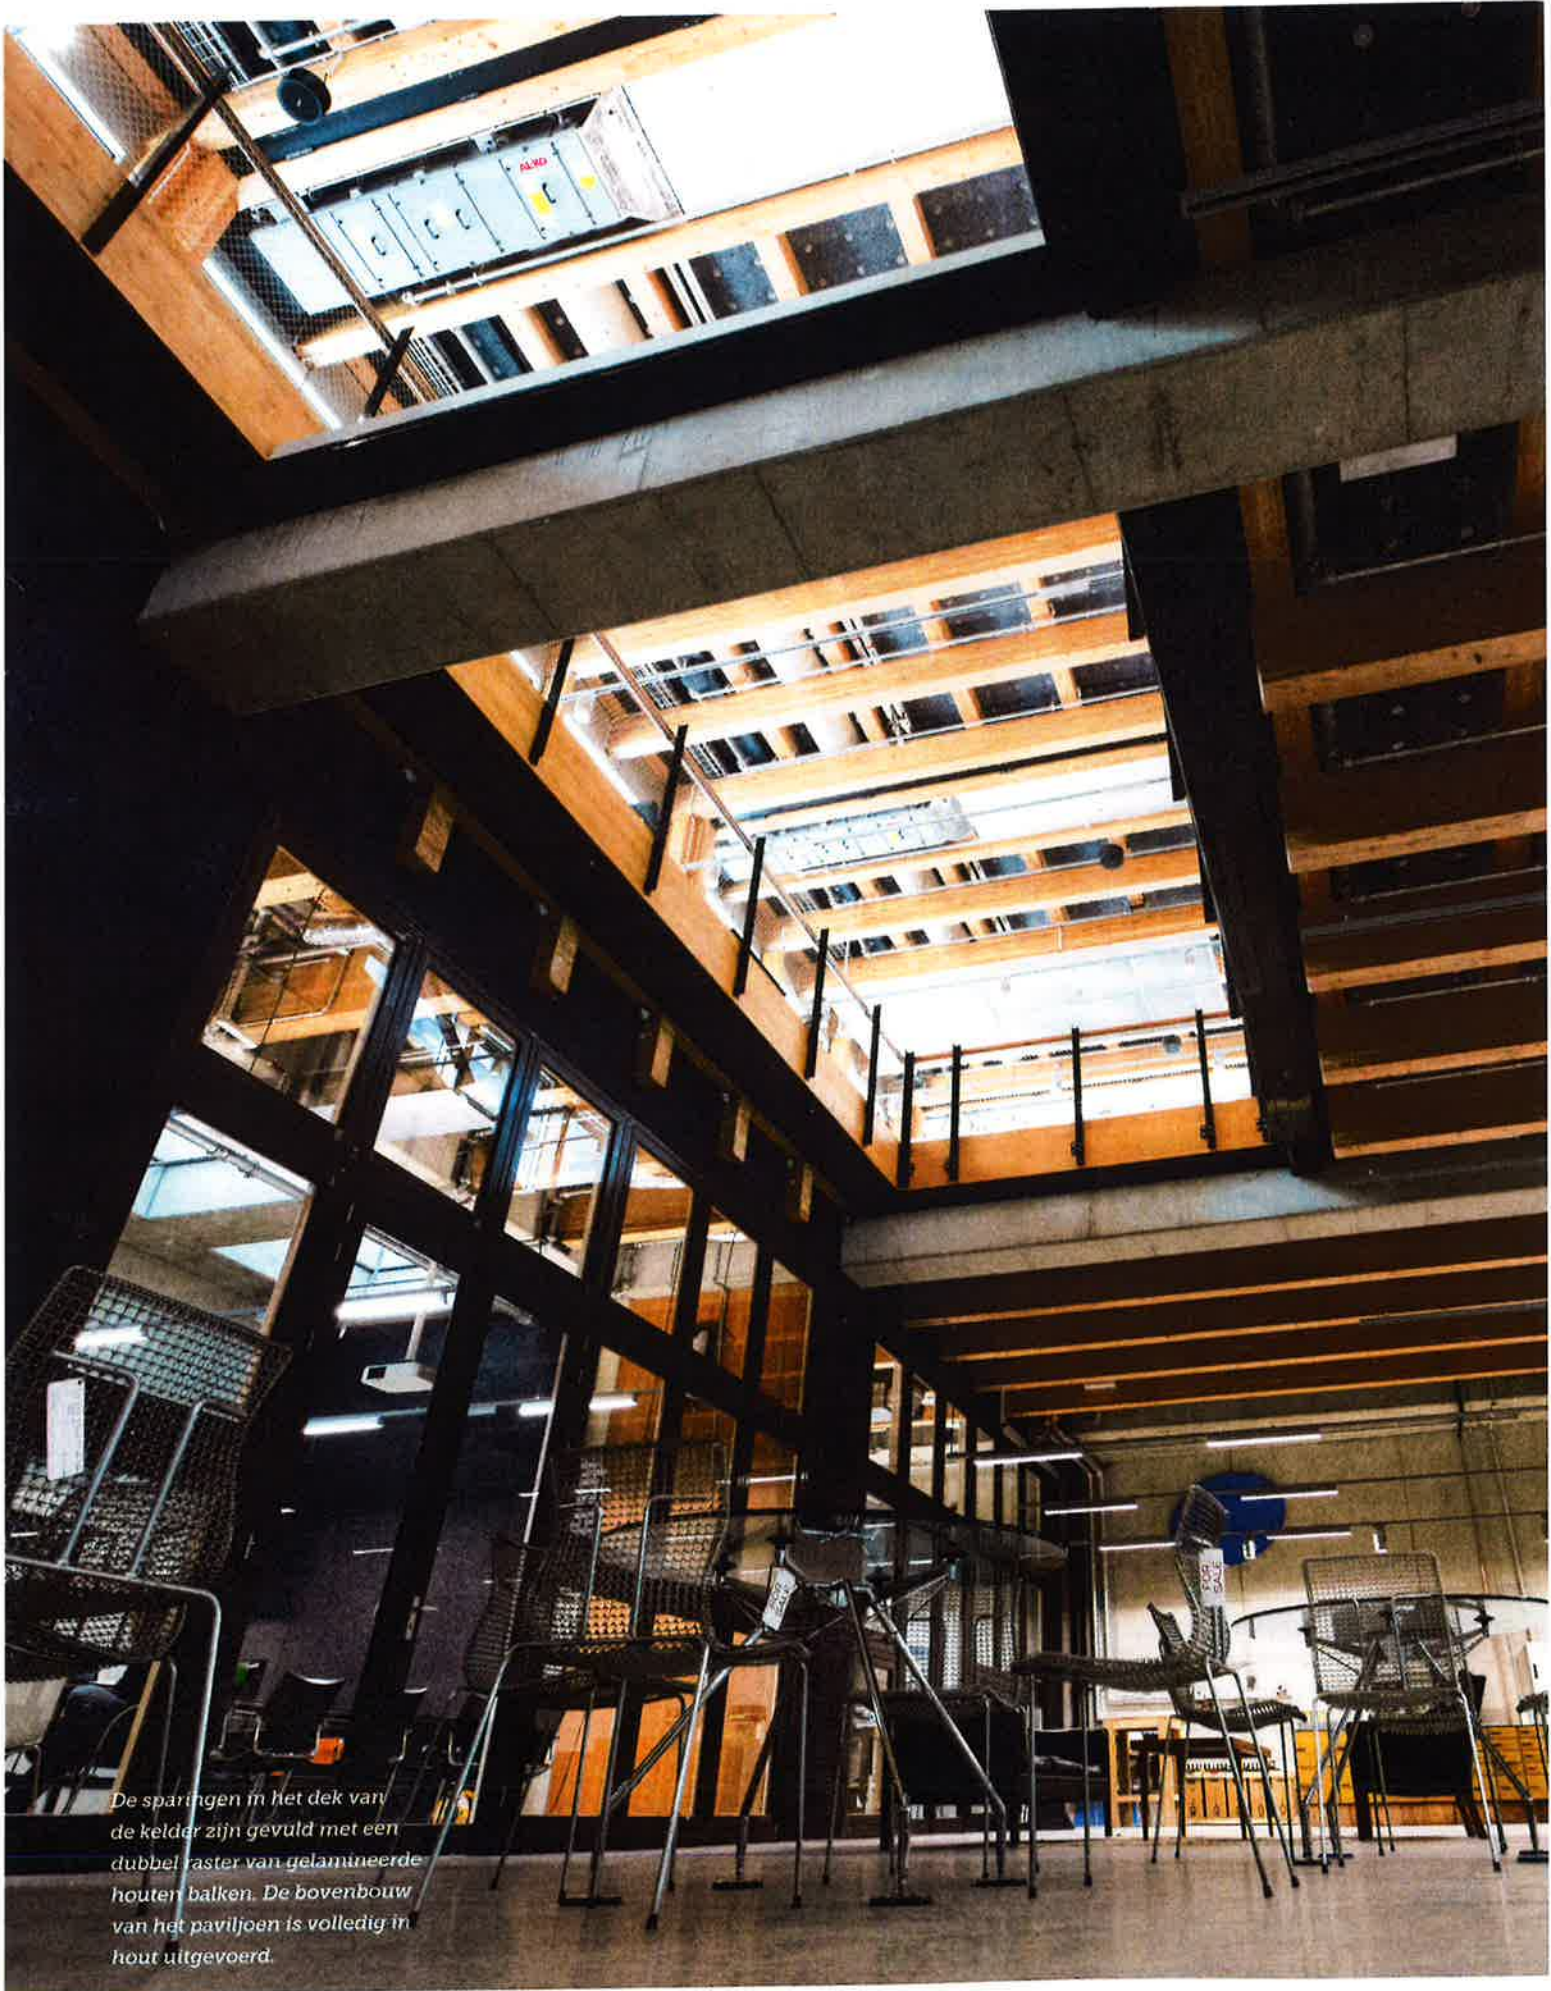
De spalingen in het dek van de kelder zijn gevuld met een dubbel raster van gelamineerde houten balken. De bovenbouw van het paviljoen is volledig in hout uitgevoerd.

Op en in de betonnen bak is verder gebouwd met hout, met name gelamineerde liggers en massiefhouten wanddelen. Derix leverde daarvoor gelamineerde liggers van lariks hout uit Limburgse bossen. In een overmaat, zodat ze later na afschaven alsnog in een handelsmaat te hergebruiken zijn. In de grote sparingen (10 x 8 meter) van het kelderdak zijn gelamineerde liggers gehangen in een constructief samenwerkend dubbel raster. Dit vanwege de grote overspanningen, die werden ingegeven doordat de kelderbak al in aanbouw was en de palen er dus ook al stonden. Dat dubbele raster was tevens gemakkelijk voor het wegwerken van kanalen en leidingen.

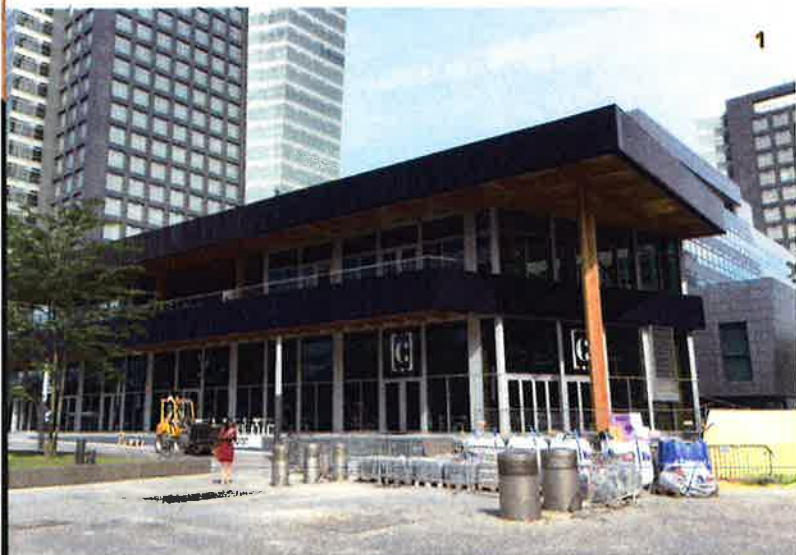
1 // De vloerranden zijn bekleed met PV-panelen. 2 // Tussen de houten balken is als akoestische isolatie Métisse aangebracht, deels van oude spijkerbroeken van eigen medewerkers. 3 // In het plafond van de begane grond zijn PCM's toegepast voor de inblaas van verse lucht.

Bij het paviljoen is hoog ingezet op innovatieve duurzame installaties, vertelde projectmanager Jeroen Schinkel van Traject, dat ook de BREEAM-certificering verzorgde. Onder meer wordt de Fasolar Façade toegepast. Dit is een nieuw transparant systeem van zonnecollectoren waarmee zonnewarmte wordt gewonnen. In de gevel – tegen de houten dakranden – wordt een nieuw type PV-paneel uit Nederland toegepast dat volzwart is zonder rand. Ook op het dak komen PV-panelen te staan.

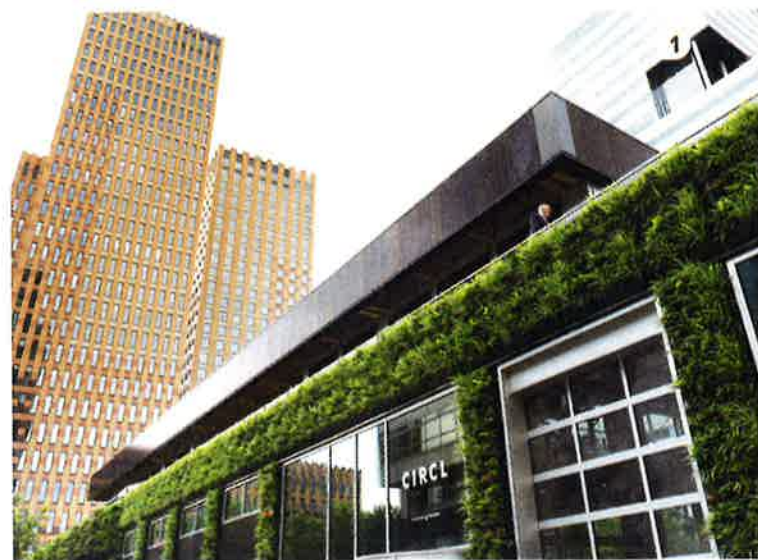
1 // De oostgevel, grenzend aan een tuin van het hoofdkantoor van de bank, is uitgevoerd als groengevel. 2 // De westgevel heeft een overstek. Langs de gevel is beloopbaar glas aangebracht waarmee licht binnenkomt in de kelder. 3 // De puien in de kelder zijn gemaakt van gestapelde oude kozijnen. De donkere stroken daartussen zijn voorzien van textielstuc.

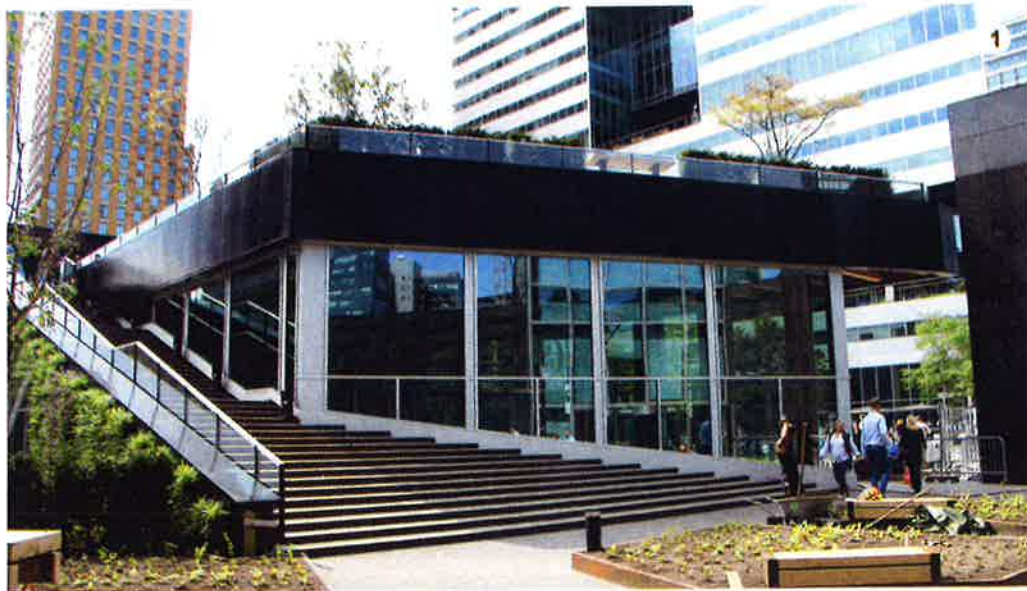
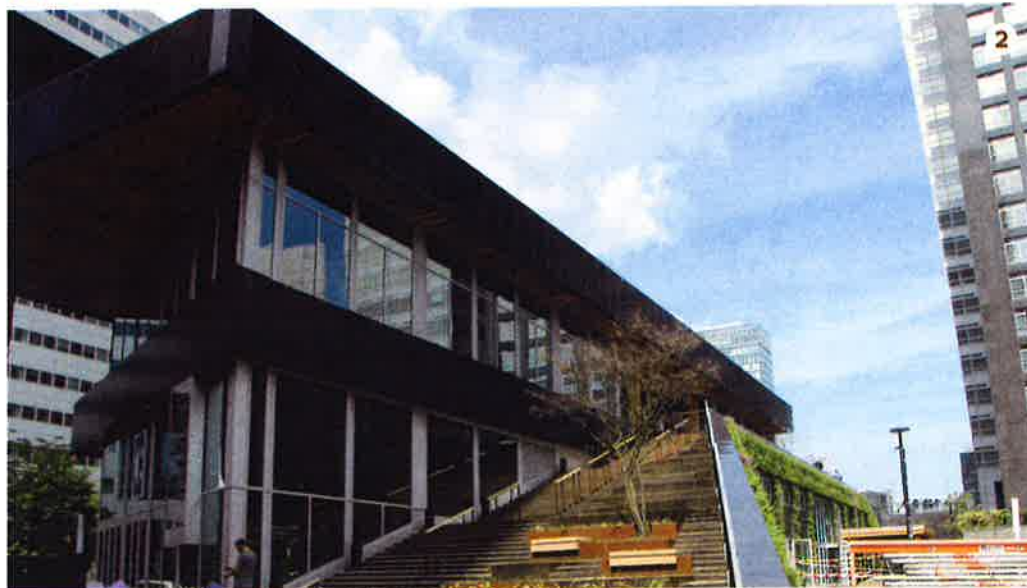
1 // Het dak is openbaar toegankelijk, met zowel een trap aan de noordzijde (foto 1) als aan de zuidzijde (foto 2). 2 // De daktuin biedt een groene escape tussen alle kantoorkolossen aan de Zuidas.
